Zerstörungsfreie und minimalinvasive Prüfung von Holzbrücken

Frank LEHMANN, Gerhard DILL-LANGER, Kai HÖRSTING, Markus KRÜGER,
Christian GROßE, Materialprüfungsanstalt Universität Stuttgart, Stuttgart
Reinhold FRENZL, Regierungspräsidium Stuttgart, Stuttgart

Kurzfassung. An insgesamt 16 Holzbrücken wurden zerstörungsfreie und zerstörungsarme Prüfungen zur Detektion von Schädigungen durch Innenfäule durchgeführt. Dabei kamen Ultraschall-, Bohrwiderstands- und Holzfeuchtemessungen zur Anwendung. Zudem wurden unter Laborbedingungen an verschiedenen Brett-schicht- und Vollholzquerschnitten wesentliche Einflussparameter auf die Ultraschallmessungen untersucht und die verschiedenen Verfahren hinsichtlich ihrer Aussagekraft bewertet.

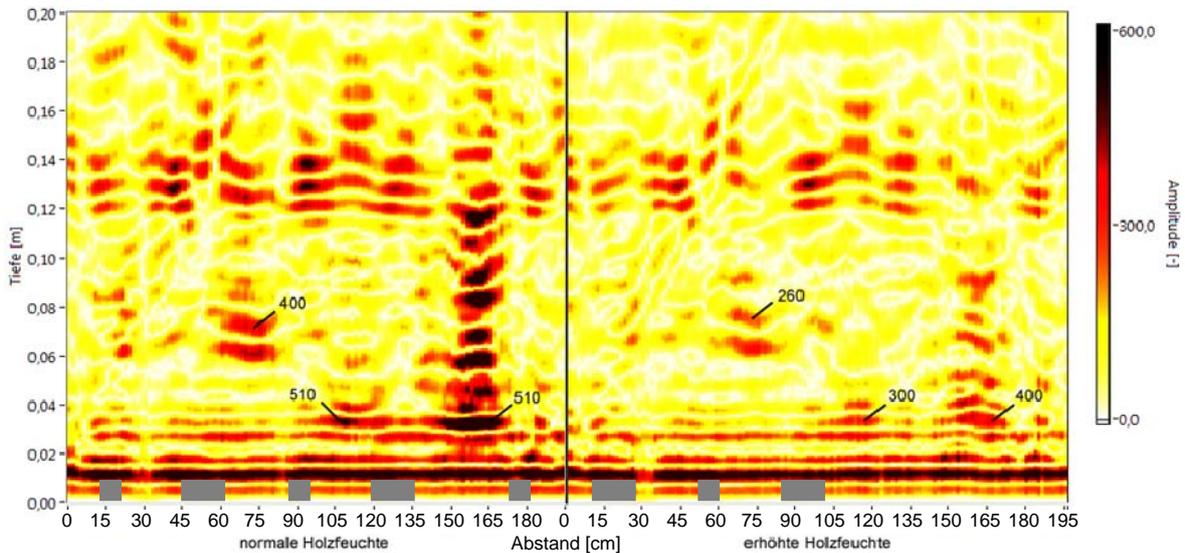
Abbildung 1. UE-Messung an einem Brett-schicht-holzträger mit Fehlstellen (links), bzw. mit Verpressung durch feuchte Sägespäne (rechts). Die Lage der Fehlstellen ist an der Abszisse mit grauen Balken gekennzeichnet. Messpunktsabstand 1,5 cm.

Die Einzelmessungen sind hierbei horizontal (B-Scan) nebeneinander angeordnet; der Signalverlauf entspricht der positiven Ordinatenrichtung. Die jeweiligen Signalamplituden sind über die rechts angegebene Farbskala codiert. Der Abstand der Einzelmessungen ist unterhalb der Abbildung angegeben, wobei das Messraster 1,5 cm beträgt. Der linke Bildteil entspricht den Messungen am Träger mit Fehlstellen ohne Verpressung, der rechte den Messungen am Träger mit verpressten Fehlstellen. Die Amplitude des Rückwandechos bei 12 cm ist in beiden Messungen nahezu identisch, während die Reflexionen an den Fehlstellen auf etwa 2/3 des Ursprungswerts abfallen. Die Fehlstelle zwischen 20 und 30 cm mit einer Ausdehnung von 10 x 10 cm in 6 cm Tiefe kann infolgedessen nicht mehr ausreichend klar identifiziert werden. Es ist zu vermuten, dass die Reflexion an realer Innenfäule günstigenfalls eher dem zweiten untersuchten Fall entspricht. Die Reduktion der Reflexionsamplituden liegt zum einen an der erhöhten Dämpfung der Wellen im feuchten Bereich des Holzes, zum anderen an dem verringerten Impedanzkontrast zwischen Holz und Sägespänen im Vergleich zu Holz und Luft.

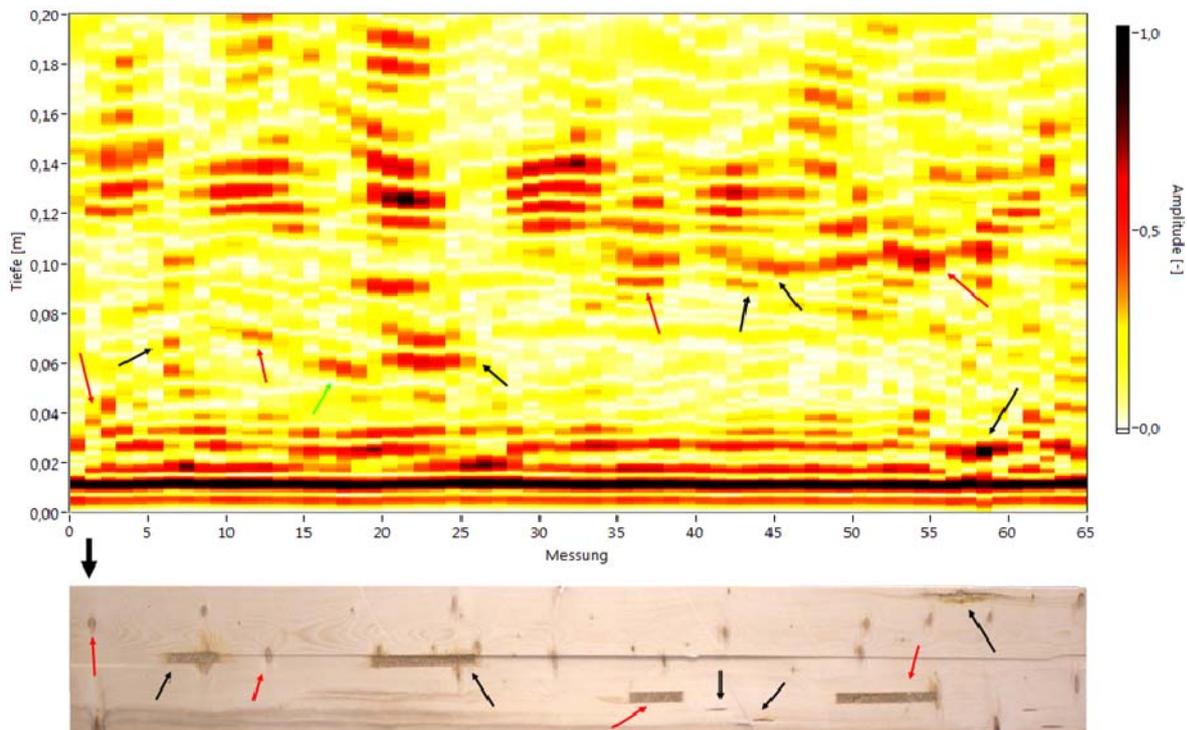
Zum direkten Vergleich der UE-Messungen mit der vorhandenen Holzstruktur wurde im Anschluss an die Messungen ein Träger zersägt. In Abbildung 2 ist die Schnittfläche unterhalb der zugehörigen UE-Messung zu sehen. Deutlich zu erkennen sind in beiden Teilbildern die mit Sägespänen verpressten Fehlstellen. Einige kleinere Reflexionen lassen sich Ästen und Harzeinschlüssen zuordnen. Im Allgemeinen zeichnet die UE-Messung ein gutes Abbild der tatsächlich vorhandenen Holzstruktur.

Abbildung 2. Vergleich zwischen Ultraschallmessungen und vorhandener Holzstruktur.

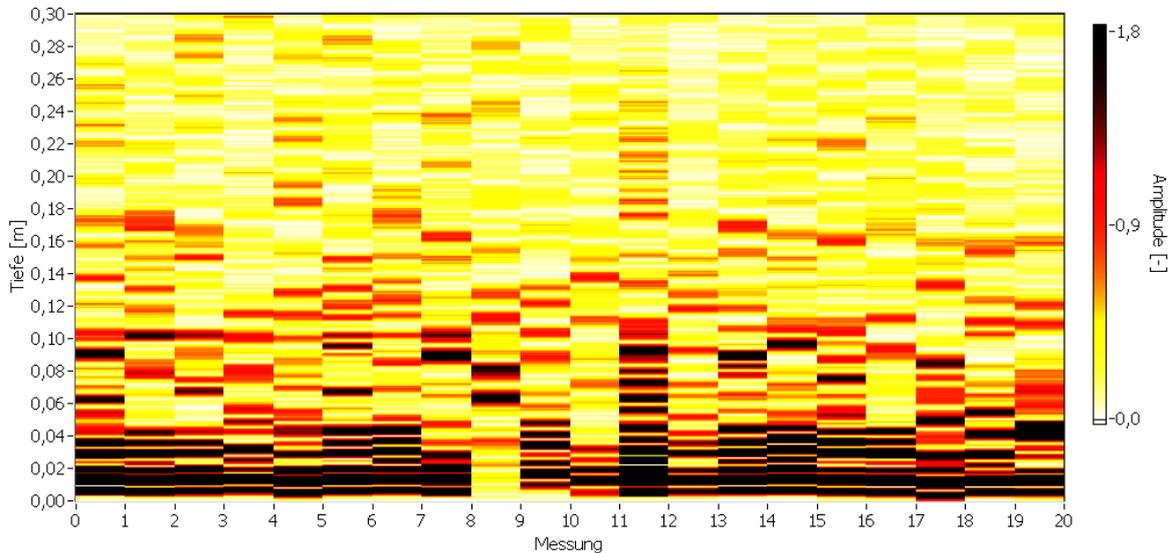
Im Vergleich zu Labormessungen ist die Interpretation der Messergebnisse, v.a. im A-Scan, schwierig. Bis zu der Solltiefe von 20 cm sind viele Reflexionen vorhanden, deren Herkunft nicht eindeutig geklärt werden kann. Eine Kalibrierung der Wellengeschwindigkeit vor Ort war anhand der Einzelmessungen nicht möglich. Erst im B-Scan lässt sich eine durchgehende Linie zwischen 16 und 18 cm erkennen, die das Rückwandecho anzeigt. Im Bereich der Messungen 3 bis 13 ist diese nicht zwischen 16 und 18 cm vorhanden, woraus sich hier eine langgestreckte Fehlstelle vermuten lässt.

Abbildung 4. Ultraschall-Echo Messung am Nebenträger NII. Messraster 0,20 m.

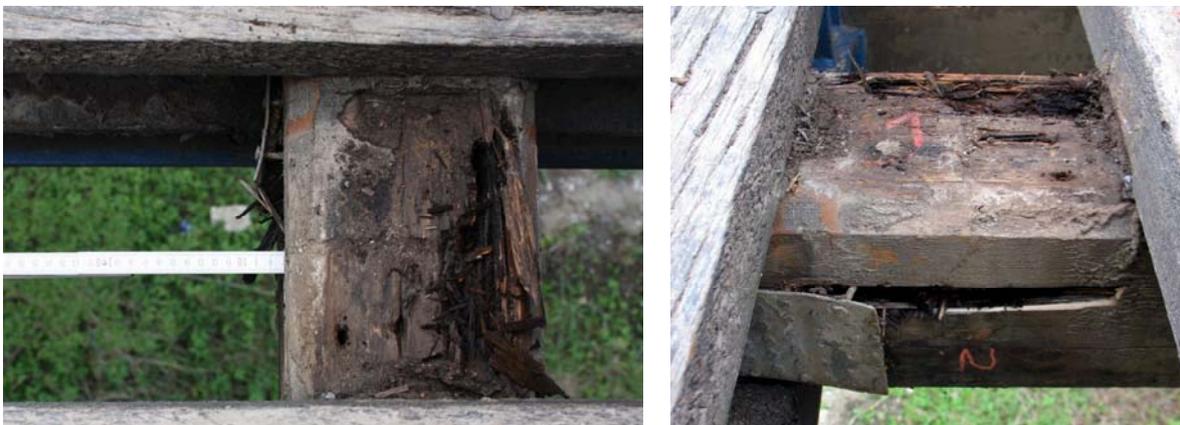
Zur Kontrolle des Verdachts wurden mehrere Bohrwiderstandsmessungen durchgeführt. Abbildung 6 zeigt exemplarisch Daten einer der Bohrwiderstandsmessungen durch den Bohlenbelag und den anschließenden Nebenträger. Nach ca. 70 mm Bohrweg fällt der Bohrwiderstand unter die Registriergrenze ab. In diesem Bereich liegt eine Schädigung der Holzstruktur vor, die von einer dünnen Deckschicht von ca. 10 mm Stärke verdeckt ist (vgl. Abbildung 5). Die Innenfäule erstreckt sich über etwa ein Viertel des gesamten Bauteilquerschnitts; ab 145 mm ist im Bohrwiderstandsdiagramm wieder die typische Wellenform durch Früh- und Spätholz zu erkennen. Die festgestellten Schädigungen konnten durch umfangreiche Holzfeuchtemessungen weiter bestätigt und zusätzliche Schädigungsstellen erkannt werden. In den Nebenträgern zeigt sich ein Anstieg der Holzfeuchte über den Querschnitt von unten 18 % auf oben > 48 %, was dem obigen Befund entspricht.

Abbildung 5. Geschädigter Nebenträger NII nach der zerstörenden Überprüfung der Messergebnisse.

Als Hauptursache für die ausgeprägte Innenfäule der Nebenträger wurde eine unzureichende Abdichtung auf den Trägern in Kombination mit den von oben durch die Bohlen geschlagenen Nägeln identifiziert. Diese waren in großen Teilen korrodiert und infolgedessen im Querschnitt reduziert. Durch die so entstandenen Hohlräume zwischen Nagel und Holz konnte das Wasser ungehindert weit in die Nebenträger eindringen, wo es anschließend nur langsam wieder an die Oberfläche gelangen konnte. Die daraus resultierende dauerhaft hohe Holzfeuchte führte zur der aufgetretenen Innenfäule. Insbesondere aufgrund der fortgeschrittenen Fäulnis der Nebenträger und der fäulnisbedingten, unzureichenden Befestigung der Bohlen an den Nebenträgern wurde eine Sperrung der Brücke für motorisierten Verkehr und Reiter empfohlen.

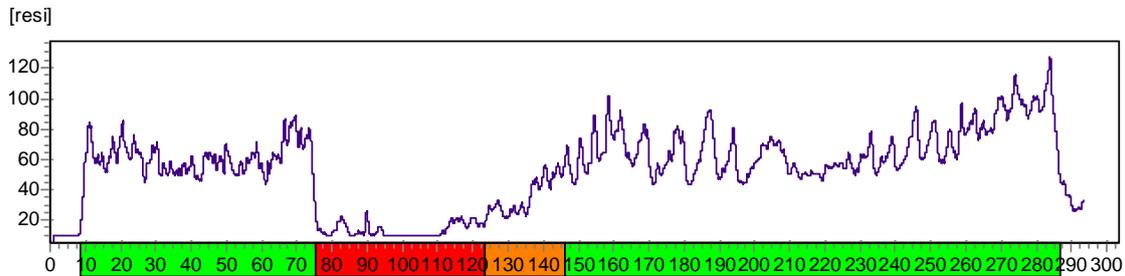
Abbildung 6. Vergleichende Bohrwiderstandsmessung an Nebenträger NII (zu Messung 5 in Abbildung 4).

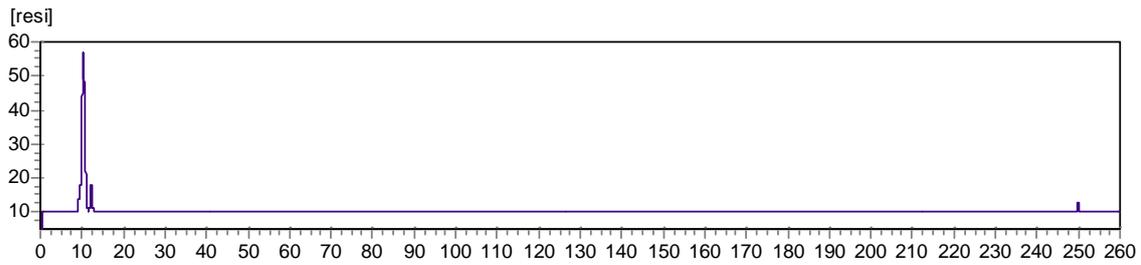
An einer Stütze des Bauwerks (Abbildung 7) wurde bei der Sichtprüfung eine kleine von Ameisen genutzte Öffnung entdeckt. Eine in der unmittelbaren Nähe durchgeführte Bohrwiderstandsmessung lieferte lediglich bei 10 und 250 mm (Ein- und Austritt der Bohrnadel) einen geringen Widerstand (Abbildung 8).

Abbildung 8. Bohrwiderstandsmessung an einer geschädigten Stütze.

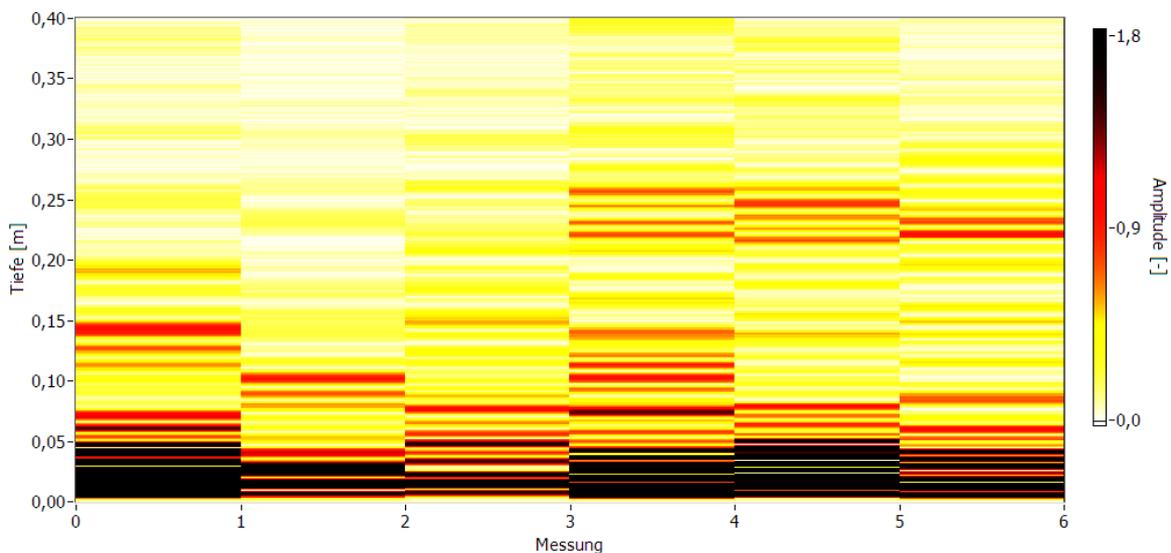
Abbildung 9. UE-Messung an einem Hauptträger von unten nach oben. Messrater 10 cm.

Die in Abbildung 9 dargestellte vertikale UE-Messung eines Hauptträgers zeigt für die ersten 3 Werte kein Echo in der Solltiefe von 24 cm. Daraufhin wurden Bohrwiderstands- und Holzfeuchtemessungen durchgeführt, deren Ergebnisse eine großflächige Schädigung mehrerer Hauptträger bestätigten (Abbildung 11). Teilweise waren die Träger über die gesamte Querschnittshöhe von 75 cm vermodert. Die Brücke wurde umgehend gesperrt.

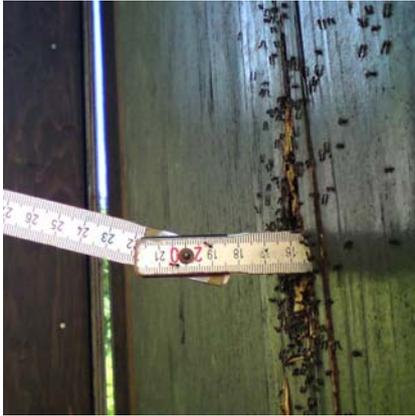
Bei der anschließenden zerstörenden Öffnung der Stütze wurde die umfassende Schädigung mehrerer Brettschichtholzlamellen auf einer Breite von etwa 15 cm über die gesamte zugängliche Höhe festgestellt (Abbildung 10).

Die durchgeführten Holzfeuchtemessungen ließen darauf schließen, dass als Schadensursache ein lokaler Eintrag von Wasser trotz der vorhandenen Holzverkleidung erfolgt. Die Ameisen traten sekundär als Nutznießer des verrotteten Holzes auf.

Abbildung 10. Fehlstelle an der Stütze einer Brücke bei Stuttgart-Weilimdorf nach der zerstörenden Untersuchung.

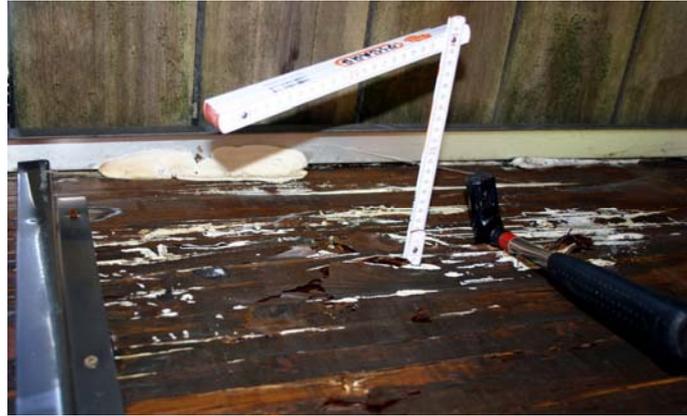
Abbildung 11. Vermoderte Stelle am Hauptträger einer Brücke bei Ellwangen-Neunheim.

Als Schadensursache wurde bei dieser Brücke die nachträglich zum Schutz der Konstruktion angebrachte Blechverkleidung in Verbindung mit einem Wassereintrag über den Bohlenbelag ermittelt. Wegen der Bleche war eine Luftzirkulation am Holz nicht möglich und von oben eintretendes Wasser konnte nur schlecht verdunsten. Die visuelle Prüfbarkeit wurde zudem stark eingeschränkt, weswegen das Ausmaß des Fäulnisprozesses lange unerkannt blieb.
