# Strukturmerkmale im Holz – radiologisch gesehen

Kurt OSTERLOH<sup>1</sup>, Mirko JECHOW<sup>1</sup>, Daniel FRATZSCHER<sup>1</sup>, Norma WROBEL<sup>1</sup>,  
Uwe ZSCHERPEL<sup>1</sup>, Uwe EWERT<sup>1</sup>, Thomas BÜCHERL<sup>2</sup>, Andreas HASENSTAB<sup>3</sup>,  
Peter WEISS<sup>4</sup>, Colin WEISS<sup>4</sup>, Thomas TANNERT<sup>5</sup>

## Zustand von Holzbauwerken und deren Elemente

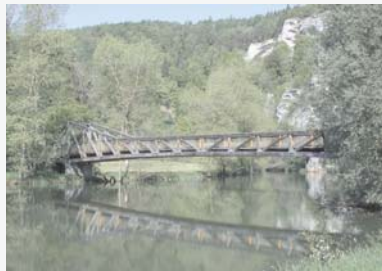
**2001:** Inspektion von Holzbrücken  
für Fußgänger- und Fahrradfahrer  
über die Donau.  
**hier:** Brücke bei Dietfurt:  
Anzeichen der Vernachlässigung,  
überwuchernde Vegetation, **Abriss**.

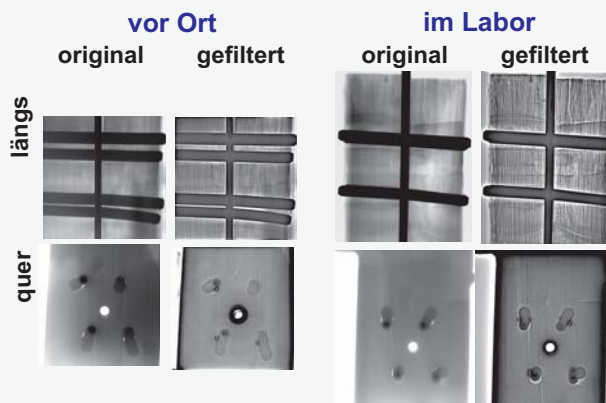
Röntgen (Radiographie)

Die Stahlplatte bildet für Röntgenstrahlen ein Hindernis, weniger für Neutronen. In der Röntgenradiographie sind feine Strukturen (bis zu Wurmlöchern) gut erkennbar, in der Neutronenradiographie dominieren die Dichteunterschiede. Selbst die Leimschichten senkrecht zur Stahlplatte sind mit schnellen Neutronen sichtbar.
