# Schallemissionsverfahren zur Schädigungsanalyse bei Beton unter Brandeinwirkung

Prof. Dr.-Ing Christian GROSSE, Dipl.-Ing. Ronald RICHTER  
Technische Universität München  
Centrum Baustoffe und Materialprüfung  
Fachgebiet Zerstörungsfreie Prüfung  
Baumbachstr.7 81245 München  
[grosse@cbm.bv.tum.de](mailto:grosse@cbm.bv.tum.de)  
[RRichter@cbm.bv.tum.de](mailto:RRichter@cbm.bv.tum.de)

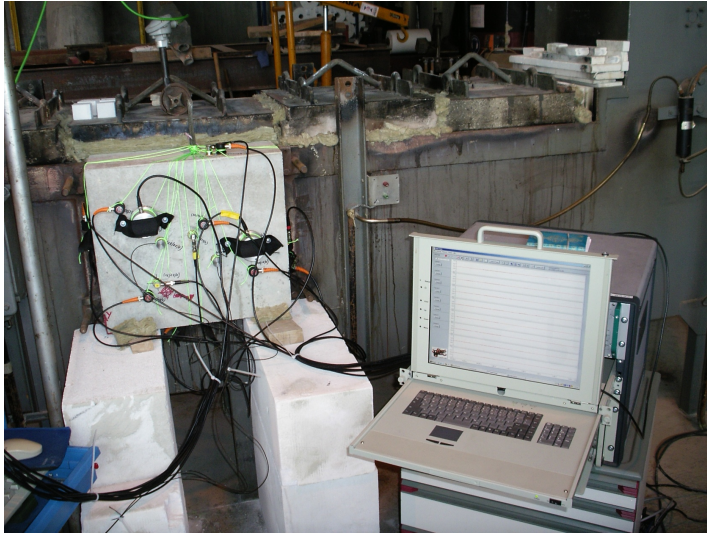
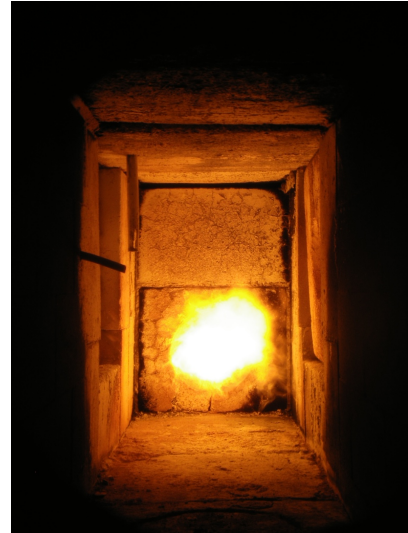
Abb. 2: Links: An den Kleinbrandofen eingesetzter Seitenprobekörper mit angeschlossenem Messsystem. Rechts: Blick in den Brandraum während eines Brandversuchs. Der Probekörper befindet sich in der Aussparung links.

Auf der brandraumabgewandten Seite der Probekörper wurden verschiedene Schallemissionssensoren angebracht, aufgezeichnet wurde mit drei Transientenrekordern mit je acht Kanälen. Die Brandraumtemperatur, sowie die Oberflächentemperatur an mehreren Stellen der Probekörper wurden ebenfalls aufgezeichnet und die Probekörper mit einer Infrarot-Thermographie- sowie einer Videokamera überwacht.
