Zerstörungsfreie und minimalinvasive Prüfung von Holzbrücken

Frank LEHMANN, Gerhard DILL-LANGER, Kai HÖRSTING, Markus KRÜGER,
Christian GROßE, Materialprüfungsanstalt Universität Stuttgart, Stuttgart
Reinhold FRENZL, Regierungspräsidium Stuttgart, Stuttgart

Kurzfassung. An insgesamt 16 Holzbrücken wurden zerstörungsfreie und zerstörungsarme Prüfungen zur Detektion von Schädigungen durch Innenfäule durchgeführt. Dabei kamen Ultraschall-, Bohrwiderstands- und Holzfeuchtemessungen zur Anwendung. Zudem wurden unter Laborbedingungen an verschiedenen Brett-schicht- und Vollholzquerschnitten wesentliche Einflussparameter auf die Ultraschallmessungen untersucht und die verschiedenen Verfahren hinsichtlich ihrer Aussagekraft bewertet.

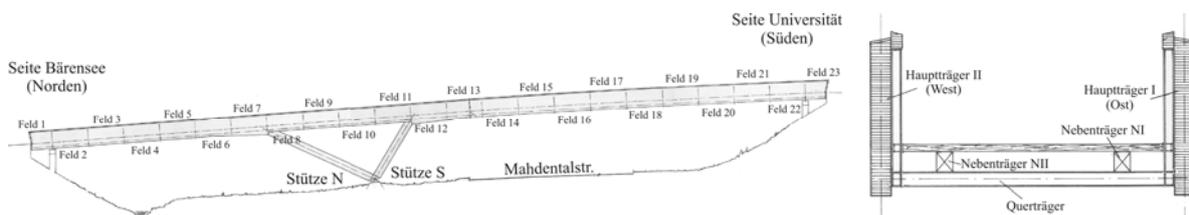
Abbildung 3. Ansicht und Querschnitt der Brücke bei Stuttgart-Büsnau.

Bereits bei der visuellen Prüfung wurden die Nebenträger (vgl. Abbildung 3) als kritisch eingestuft, da mehrere Verbindungsmittel von Hand aus dem Holz gezogen werden konnten. Bei der anschließenden Prüfung wurden zwei Bohlen entfernt, bei denen die Nagelverbindungen gelockert waren und somit lediglich auf den Nebenträgern auflagern. Es wurde dabei eine fortgeschrittene Fäulnis der Nebenträger festgestellt (Abbildung 5). Bei anschließend durchgeführten Ultraschallmessungen sollte die räumliche Ausdehnung des Schadens quantitativ untersucht werden. Bei den UE- und UT-Messungen entlang der Nebenträger wurden etliche Stellen mit Verdachtsmomenten auf eine Fäulnisschädigung gefunden. Abbildung 4 zeigt beispielhaft das Ergebnis von UE-Messungen am Nebenträger NII.

Als Hauptursache für die ausgeprägte Innenfäule der Nebenträger wurde eine unzureichende Abdichtung auf den Trägern in Kombination mit den von oben durch die Bohlen geschlagenen Nägeln identifiziert. Diese waren in großen Teilen korrodiert und infolgedessen im Querschnitt reduziert. Durch die so entstandenen Hohlräume zwischen Nagel und Holz konnte das Wasser ungehindert weit in die Nebenträger eindringen, wo es anschließend nur langsam wieder an die Oberfläche gelangen konnte. Die daraus resultierende dauerhaft hohe Holzfeuchte führte zur der aufgetretenen Innenfäule. Insbesondere aufgrund der fortgeschrittenen Fäulnis der Nebenträger und der fäulnisbedingten, unzureichenden Befestigung der Bohlen an den Nebenträgern wurde eine Sperrung der Brücke für motorisierten Verkehr und Reiter empfohlen.

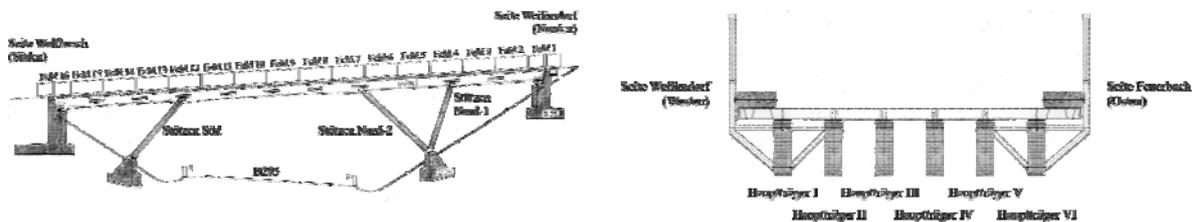
Abbildung 7. Ansicht und Querschnitt der Brücke bei Stuttgart-Weilimdorf.

An einer Stütze des Bauwerks (Abbildung 7) wurde bei der Sichtprüfung eine kleine von Ameisen genutzte Öffnung entdeckt. Eine in der unmittelbaren Nähe durchgeführte Bohrwiderstandsmessung lieferte lediglich bei 10 und 250 mm (Ein- und Austritt der Bohrnadel) einen geringen Widerstand (Abbildung 8).

Bei der anschließenden zerstörenden Öffnung der Stütze wurde die umfassende Schädigung mehrerer Brettschichtholzlamellen auf einer Breite von etwa 15 cm über die gesamte zugängliche Höhe festgestellt (Abbildung 10).

Die durchgeführten Holzfeuchtemessungen ließen darauf schließen, dass als Schadensursache ein lokaler Eintrag von Wasser trotz der vorhandenen Holzverkleidung erfolgt. Die Ameisen traten sekundär als Nutznießer des verrotteten Holzes auf.
