Ortsaufgelöste Wirbelstromprüfung an mono- und multikristallinen Siliziumsolarzellen

Martin SCHULZE, Henning HEUER
Fraunhofer Institut für zerstörungsfreie Prüfverfahren, Dresden
Maria-Reiche-Straße 2, 01109 Dresden

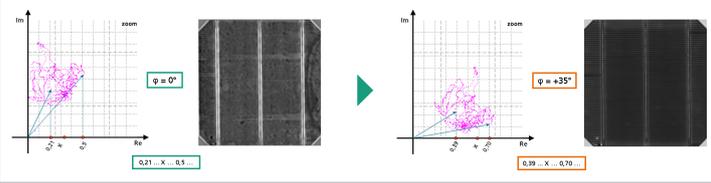
Abb.1:

Darstellung des Verfahrens der Offline Vektorrotation. Die komplexen Messwerte Z werden dabei auf die reelle Achse projiziert. Somit kann nachträglich zwischen Real- und Imaginärbild ein optimaler Phasenwinkel gefunden werden, bei welchem sich Fehler verstärken bzw. Störungen eliminieren lassen.

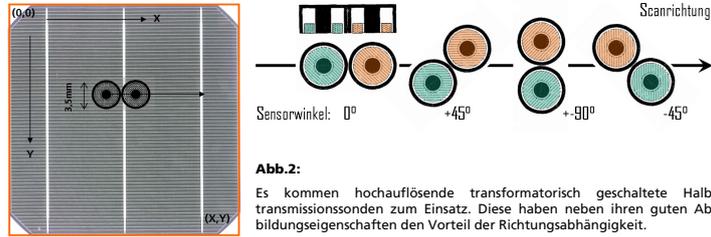
Abb.2:

Es kommen hochauflösende transformatorisch geschaltete Halbtransmissionssonden zum Einsatz. Diese haben neben ihren guten Abbildungseigenschaften den Vorteil der Richtungsabhängigkeit.

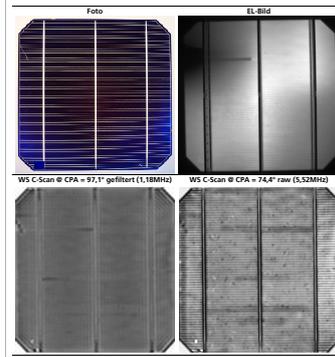
Abb.8:

Diese Zelle hat einen Riss am linken oberen Rand. Dieser und eine Fingerunterbrechung sind im EL-Bild zu erkennen. Der WS C-Scan visualisiert den Riss und eine zusätzliche Fingerunterbrechung. Im rechten C-Scan sind zusätzlich 2 Abdrücke des Ofenconveyors zu sehen.

Sehr kleine Fingerunterbrechungen können bei einer höheren Messfrequenz (9,41MHz) mit einem besseren Kontrast abgebildet werden (vgl. Abb.8 – 1,18MHz). Interessant ist, dass bei korrektem Serienwiderstand alle Finger sichtbar bleiben.

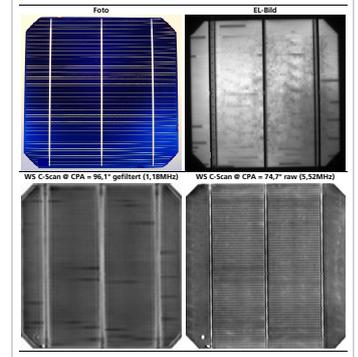
Abb.9:

Diese Zelle hat mehrere Fingerunterbrechungen und einen erhöhten Serienwiderstand (dunkler Bereich im EL-Bild). Indiz für einen erhöhten Serienwiderstand könnte das Fehlen der äußeren linken und rechten Finger im WS C-Scan (5,52MHz) sein.

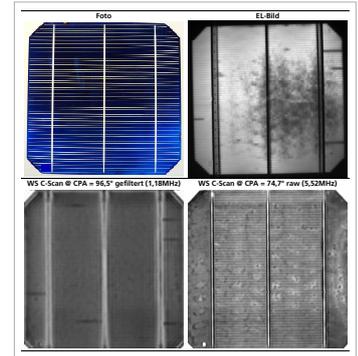
Abb.11:

Stark erhöhter Serienwiderstand lässt die Finger im rechten WS C-Scan verschwinden. Zusätzliche Fingerunterbrechungen werden im linken Scan sichtbar. Die Schuppen (5,52MHz) ist der Topographie der Rückseitenmetallisierung zu schulden.

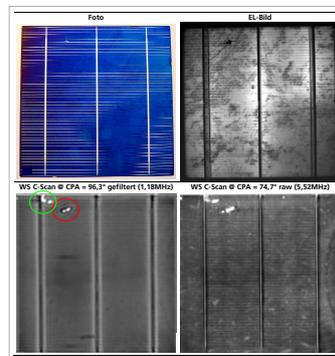
Abb.12:

Ein Riss (rote Markierung) kommt sehr deutlich zum Vorschein. Ein im EL-Bild unentdeckter Riss (grüne Markierung) und mehrere Fingerunterbrechungen können zusätzlich aufgedeckt werden.

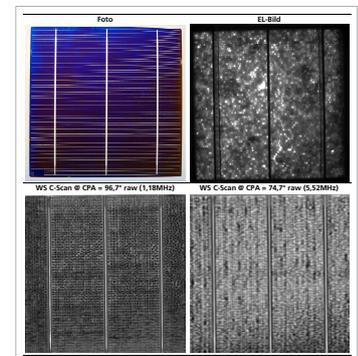
Abb.13:

Diese Zelle wurde im Durchlaufofen überfeuert. Die Topographie der Rückseitenmetallisierung ist in beiden WS C-Scans deutlich zu erkennen.
